KONYA

HOCA HASAN MESCİDİ

**Erdal Tomar Konya Rotary Klübü Üyesi
Mimar ve Sanat Tarihçisi**

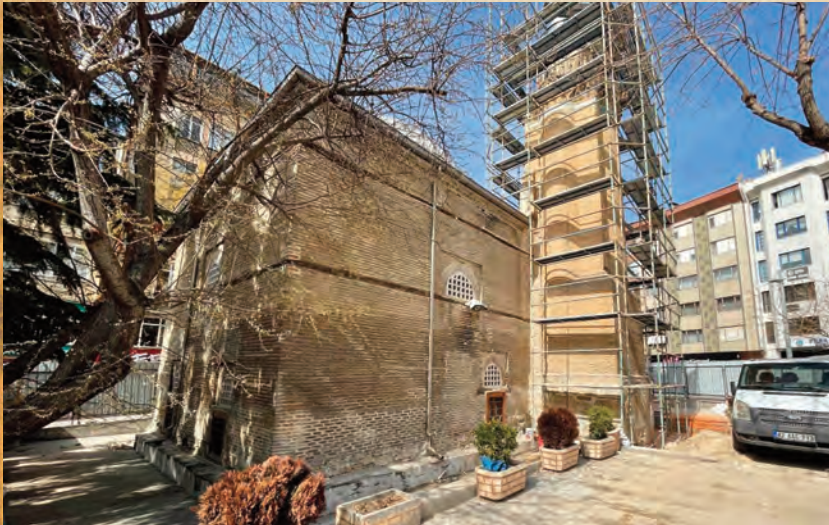
**Yapının üçüncü
dönem kuzey
cephesinin çizimi**

Yapının cephelerine bakıldığında farklı dönemlerdeki müdahalelere bağlı olarak pencere yerlerinin ve şekillerinin değiştiği görülmektedir. Harim mekanına yapılan kadınlar mahfiline bağlı olarak doğudaki özgün pencerenin kapatıldığı ve farklı bir pencerenin açıldığı eski fotoğraflar ve yapıdaki dilatasyon izlerinden anlaşılmaktadır. Bunun akabinde son cemaat yerinin ahşap latalarla kapatıldığı görülmektedir.

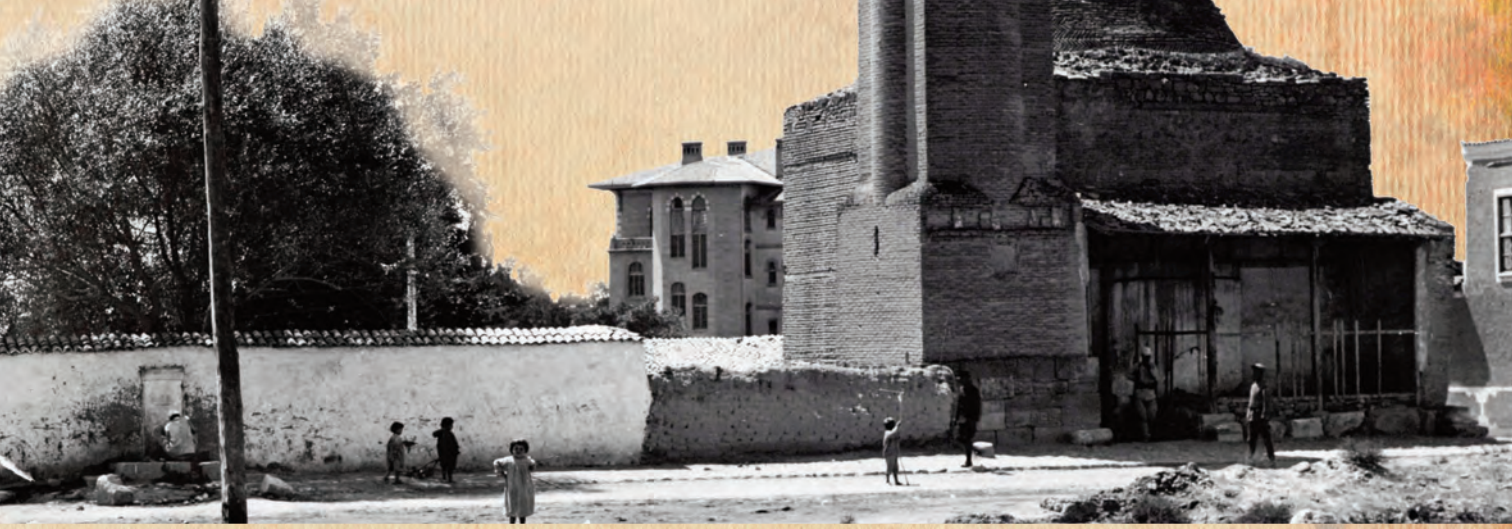
Yapının
kuzey
cephesinin
çizimi

Yapının
batı
cephesinin
çizimi

Yapının
güney
cephesinin
görünüşü

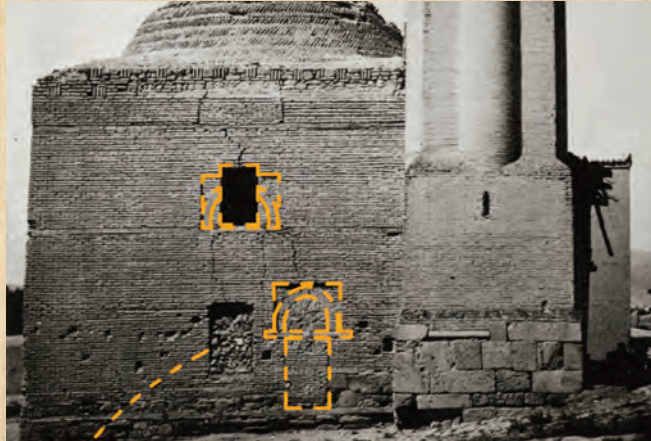
Yapının
kuzey ve
doğu
cephesinin
görünüşü

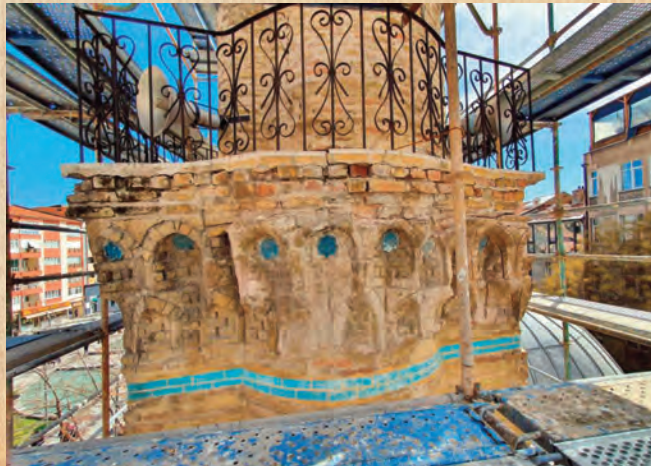
Minare
şerefe altı
mukarnas
ve çinilerin
görünüşü
